# 建设项目竣工环境保护验收调查表

项目名称：宜昌 220 kV 五峰输变电工程

建设单位：国网湖北省电力公司宜昌供电公司

编制单位：湖北君邦环境技术有限责任公司

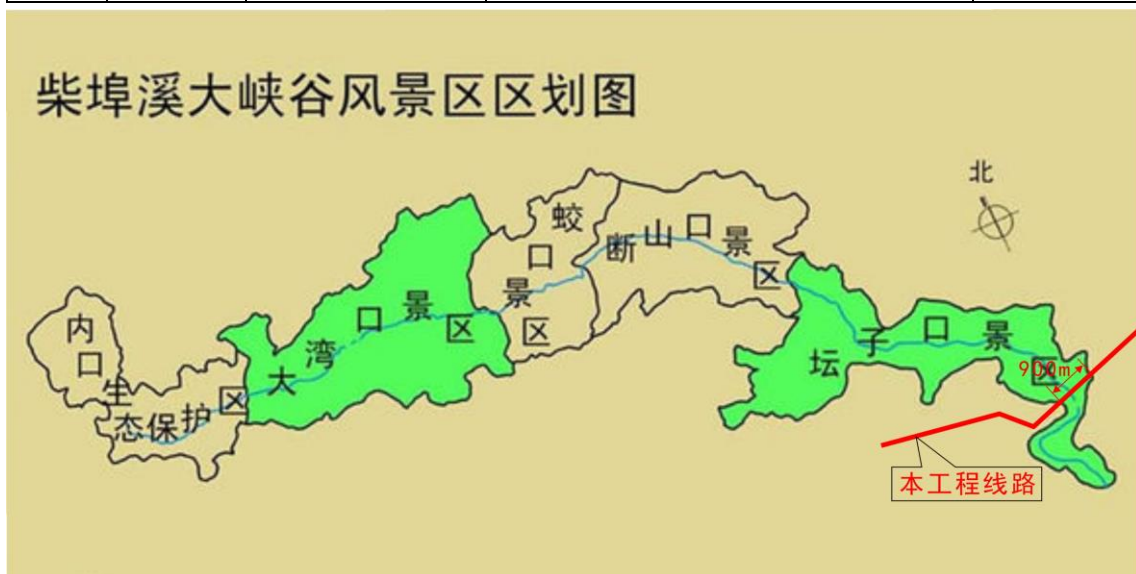
**图 2-1 线路跨越柴埠溪国家森林公园相对位置关系示意图**

序号	所属行政区	环境敏感目标	与本工程位置关系	保护对象
1	五峰县	柴埠溪国家森林公园	线路在柴埠溪南侧柴埠溪电站及汉阳古桥间跨越，跨越长度约为 900m，森林公园范围内立塔 2 基（#121、#122）。	景观和森林生态系统

通过查阅资料及验收现场调查，线路沿坛子口景区南侧边界走线，在柴埠溪南侧柴埠溪电站及汉阳古桥间跨越，跨越长度约为 900m，森林公园范围内共立塔 2 基（#121、#122）。

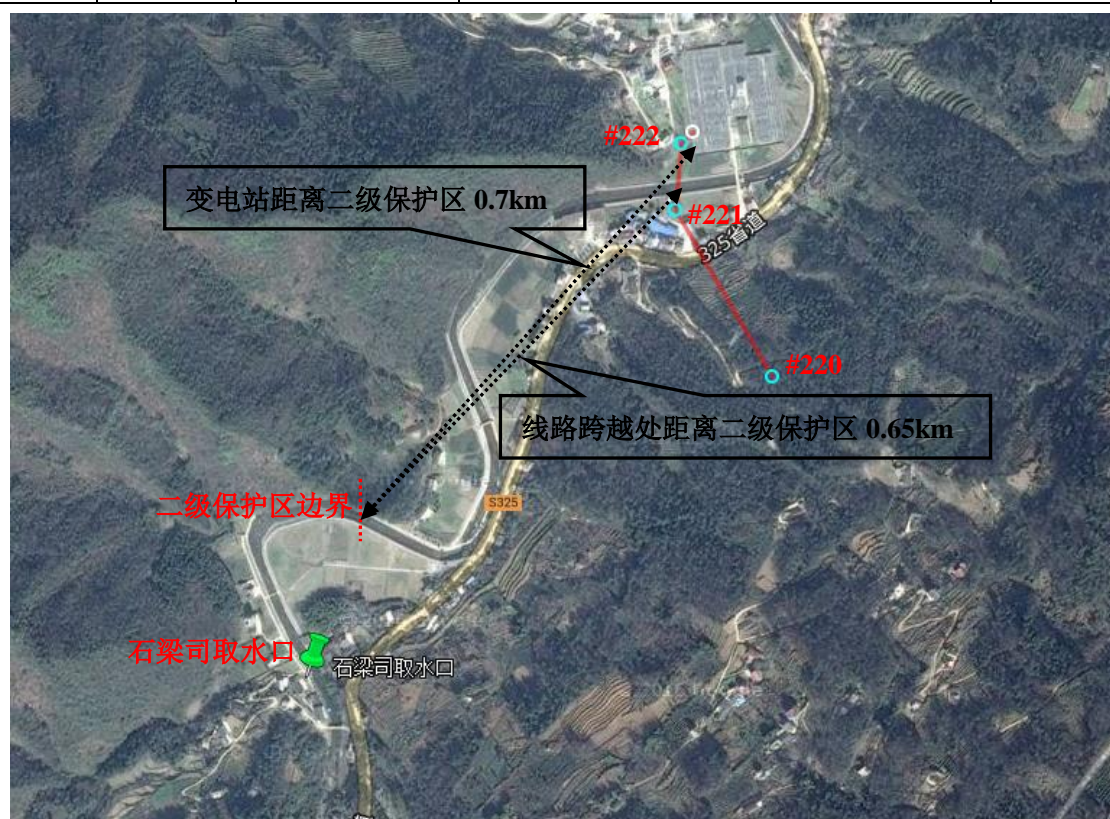
图 2-2 线路跨越天池河相对位置关系示意图

序号	所属行政区	环境敏感目标	与本工程位置关系	保护对象
1	五峰县	天池河	220kV 五峰变电站南侧距离天池河 30m, 线路 (#221~#222 塔间) 在变电站出线侧附近一档跨越天池河, 跨越处河道宽 20m。通过咨询环保局以及查阅《省人民政府办公厅关于印发湖北省县级以上集中式饮用水水源保护区划分方案的通知》(鄂政办发[2011]130 号) 文件要求, 220kV 五峰变电站、线路跨越处距离五峰县石梁司饮用水水源地二级保护区直线距离分别约 0.7km、0.65km。	水环境
2	宜都市	清江	线路 (#21~#22 塔间) 在尚家榜处一档跨越清江, 跨越处河道宽 280m。通过查阅《省人民政府办公厅关于印发湖北省县级以上集中式饮用水水源保护区划分方案的通知》(鄂政办发[2011]130 号) 文件要求及《宜都市陆城饮用水水源地保护区划分示意图》, 线路跨越处距离宜都市陆城饮用水水源地二级保护区直线距离约 3km。

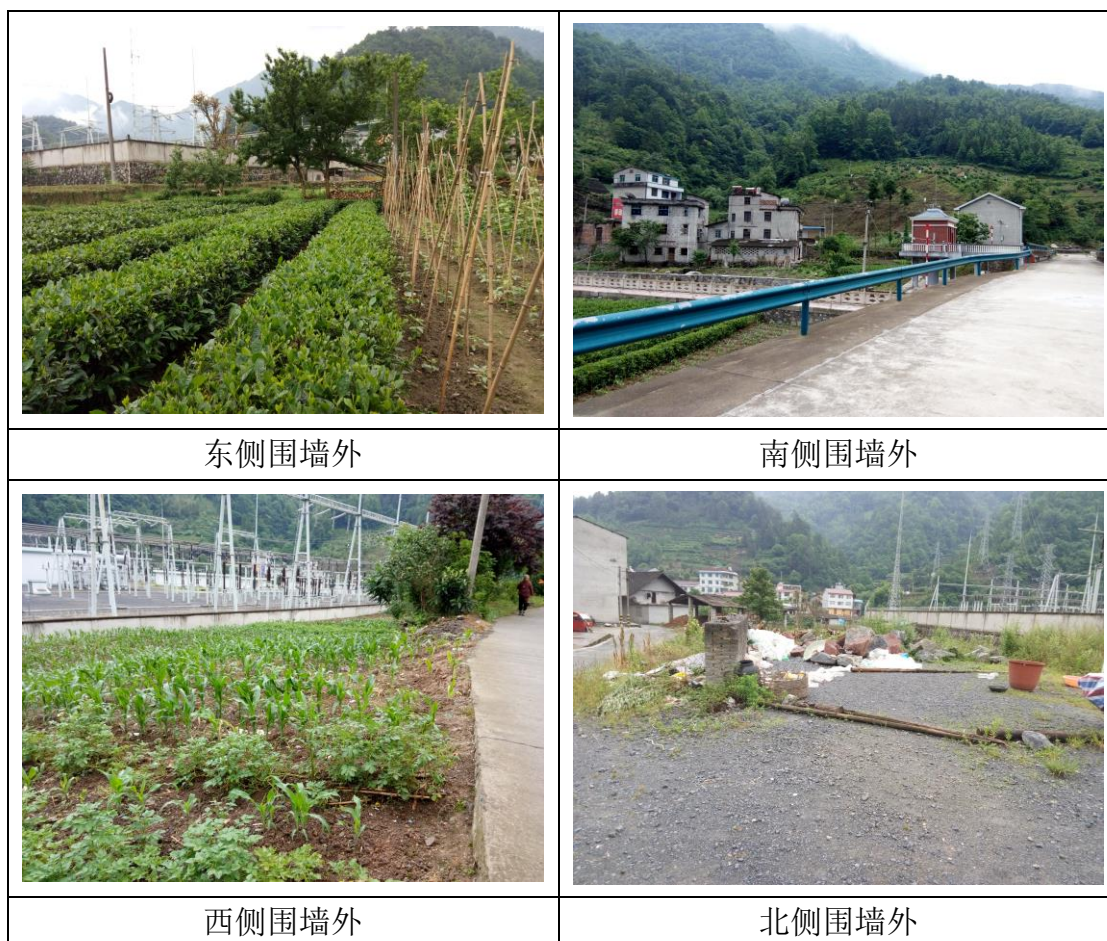
图 4-2 220kV 五峰变电站周边环境照片

220kV 五峰变电站站址位于湖北省宜昌市五峰县五峰镇石梁司村 2 组。周边环境情况见图 4-2。

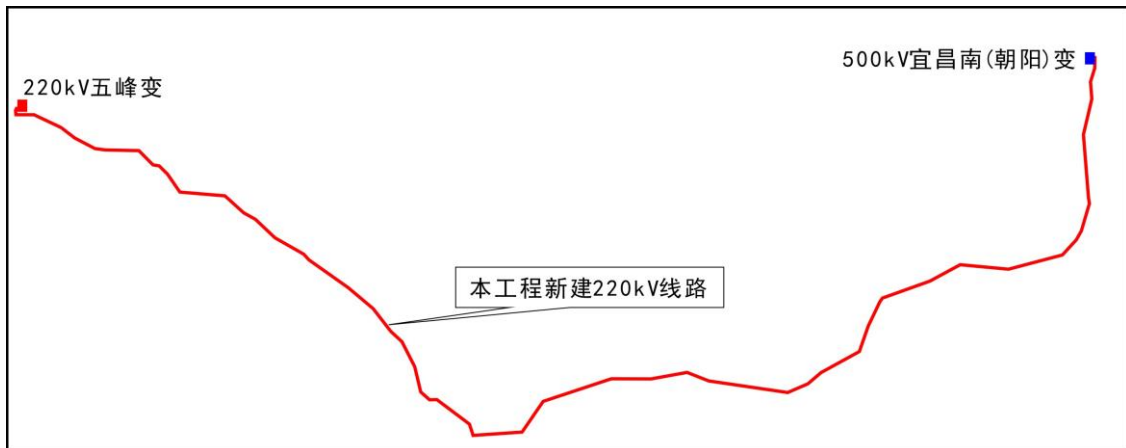
图 4-6 本工程线路路径示意图

线路从五峰变西侧 220kV 构架出线，然后从变电站南侧绕向东侧，跨过天池河、鸦来公路，经三墩坡、周家瑞、长湾至白鹿庄东侧的石庙子，转向东北，经刘家冲至张家湾，转向东北的黄石瑞，再向东转，经老林口、水池子、双窝瑞、雷家冲至河沟湾，然后线路继续转向东南方，经邓家包、打磨山及鸦来公路交叉至三墩坡，再向东转跨越鸦来公路至茶店子，线路进入柴埠溪景区范围，在柴埠溪电站与汉阳古桥间跨越柴埠溪至苟家垆北侧至三匹岭，然后线路向北转，在大垆坡山腰上走线至仙人桥，然后线路转向东北方向，经汪家瑞至东约庙，再向东侧转至庞家山，线路继续向东北走线，经四方堰后反复跨越鸦来公路两次，再经鄢家垆、转马岩、观音阁、汪家湾南侧至拖溪钻越 500kV 水潜 I、II 回及水潜 III 回，继续向东北走线经养家店、五眼泉乡北侧至麒麟山，然后，在鸡山头尚庙榜跨越清江，经由大堰头进入位于青林寺村的 500kV 宜昌南变。

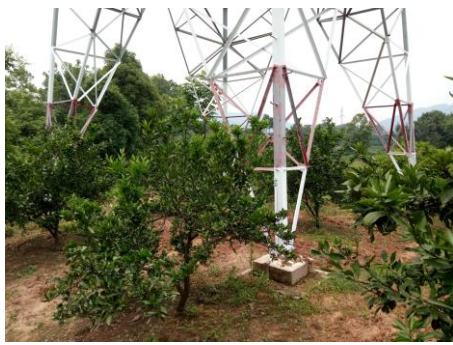
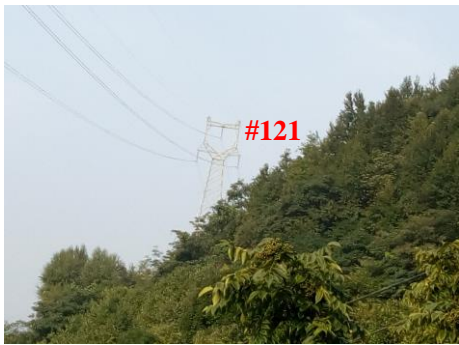
滥砍滥伐森林公园内林木以及捕杀森林公园内野生动物。根据现场调查，线路经过林木区时采取了高跨设计，仅对 2 基塔基处和确实无法跨越的林木进行了砍伐，单个塔基周围地表植被破坏量较少，对林木植被影响不大。施工便道主要利用林间小道，未在森林公园内布置牵张场，减少了对植被的破坏。施工结束后塔基周围及施工便道等临时占地植被恢复良好，野生动物生态环境也已恢复和重建，未发生乱砍滥伐林木及捕杀野生动物的现象。

综上所述，本工程线路沿线植被恢复良好，线路建设未对柴埠溪国家森林公园的生态环境及景观环境造成明显影响。
